# Lågemissionsglas och renovering förbättrar äldre fönsters värmeisolering

Bertil Fredlund

Rapport TABK--99/3055  
Lågemissionsglas och renovering förbättrar äldre fönsters värmeisolering  
Lunds Tekniska Högskola, Institutionen för Byggnadskonstruktionslära, Lund

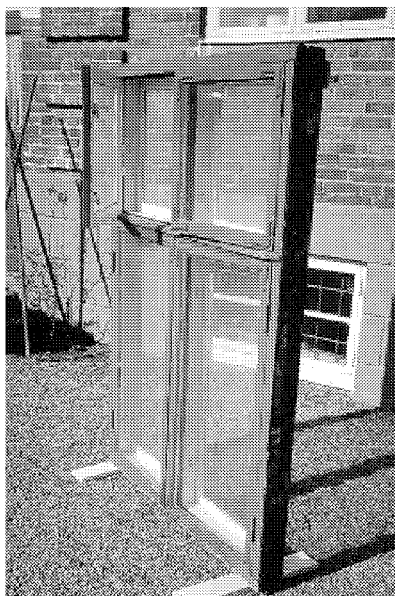
*Figur 8.1 Fönster nr 1 är ett 4-lufts-fönster med krysspöst och enkla ytter- och innerbågar. Tillverkningsår ca 1880.*

På grund av bristande och felaktigt underhåll de senaste 20 åren har fönstrets skick försämrats väsentligt. Följande observationer gjordes:

- läckande kittfalsar
- torrsprickor
- slitage i sammanfogningar
- rostiga skruvar och beslag
- bristande tätning mellan karm och båge

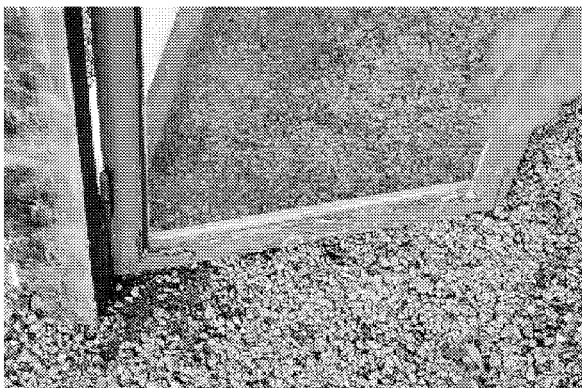
Trots bristerna i underhåll har skadorna ännu inte förorsakat några rötangrepp, se figur 8.4.

*Figur 8.4 Ytterbågarna har inga rötskador.*

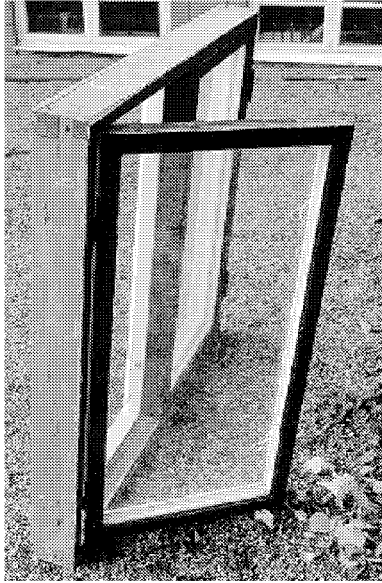
*Figur 8.16 Fönster nr 2 är ett 2-lufts-fönster med mittpost och kopplade utåtgående bågar. Tillverkningsår 1930.*

Bristande och felaktigt underhåll under senare år har bidragit till att fönstret byttes ut. Följande observationer gjordes:

- läckande kittfalsar
- torrsprickor
- flagnande färg
- bristande tätning mellan karm och båge

På grund av fönstrets goda ursprungskvalitet har bristerna inte förorsakat några rötskador.

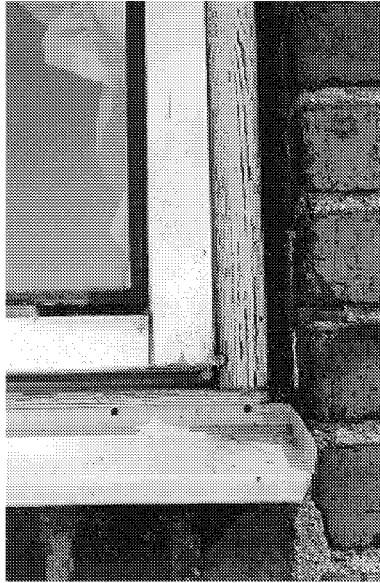
Fönstrets konstruktion och kvalitet bedöms som sämre än hos de äldre fönstren som ingår i denna studie. Fönstret är dock för sin ålder i förhållandevis gott skick på grund av sitt skyddade läge i byggnaden. Funktionen är god men med ett hårt slitage på ytbehandlingen. De lösa utanpåliggande spröjsarna och mittposten har blåst bort, se figur 8.21.

Figur 8.21 Detalj av fönster nr 3 som visar på ett hårt slitage av ytbehandlingen.
