# Lågemissionsglas och renovering förbättrar äldre fönsters värmeisolering

Bertil Fredlund

Rapport TABK--99/3055  
Lågemissionsglas och renovering förbättrar äldre fönsters värmeisolering  
Lunds Tekniska Högskola, Institutionen för Byggnadskonstruktionslära, Lund

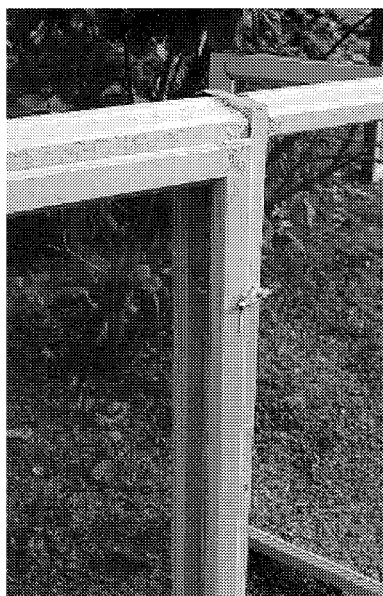
*Figur 8.2 Överfalsade innerbågar utan gångjärn.*

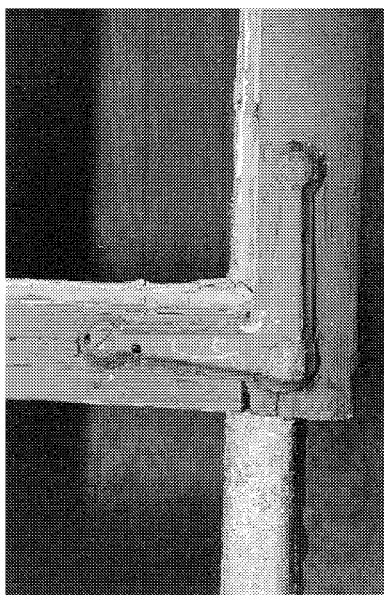
*Figur 8.3 Detalj av sammanfogning.*

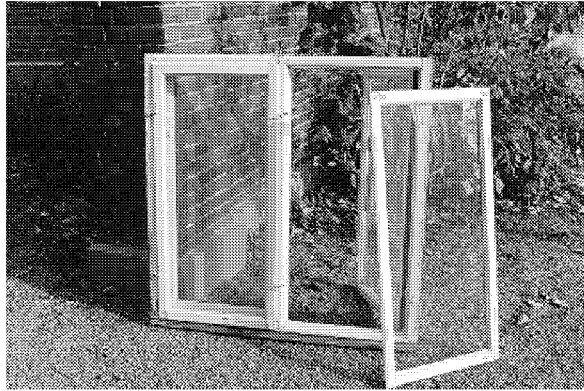
Figur 8.5 Överlufterna sågades av för att anpassa karmens ytermått till provnings-  
utrustningen.

För att möjliggöra provning i institutionens provningsutrustning anpassades karmens yttermått genom att överlufterna sågades av, se figur 8.5.

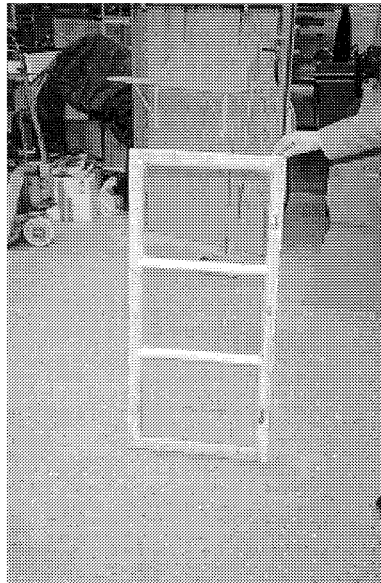
*Figur 8.14 Ytterbåge försedd med spröjsar.*

Ytterbågarna försågs med spröjsar av trä. Både ytter- och innerbågen glassades med originalglaset, dvs 2 mm blåst glas. I övrigt är utförandet lika som för det renoverade fönstret enligt avsnitt 8.1.2, se figur 8.14.

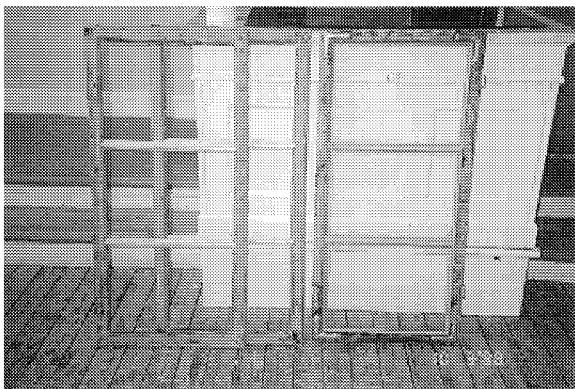
*Figur 8.15 Glasade och spröjsade bågar.*

Glaset i innerbågen ersattes med ett 3 mm glas med ett selektivt låg-emissionsskikt. Den belagda ytan vändes mot luftspalten. I övrigt är utförandet lika enligt avsnitt 8.1.2, se figur 8.15.

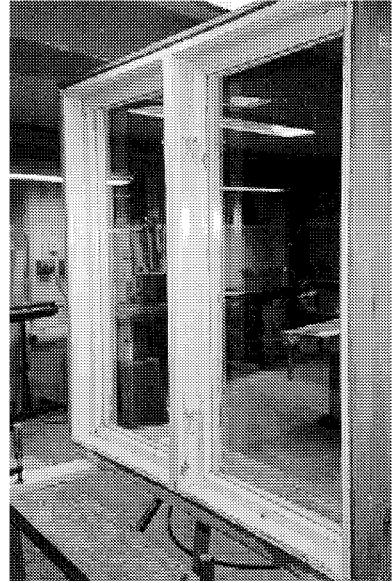
*Figur 8.17 Bågarna är sidohängda i lyftgångjärn och låsta med kopparbeslag och stängda med fönsterhasp.*

Bristande och felaktigt underhåll under senare år har bidragit till att fönstret byttes ut. Följande observationer gjordes:

- läckande kittfalsar
- torrsprickor
- flagnande färg
- bristande tätning mellan karm och båge

På grund av fönstrets goda ursprungskvalitet har bristerna inte förorsakat några rötskador.

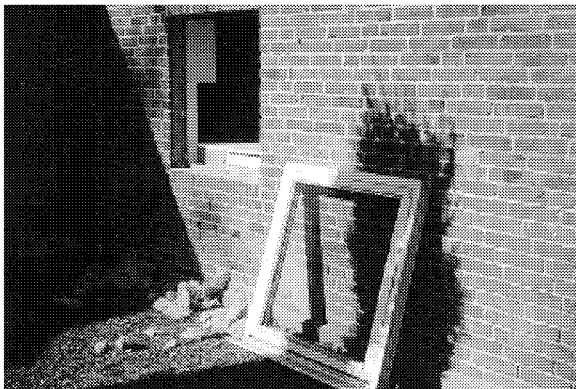
Fönster nr 3 är ett 1-lufts 3-glasfönster, fabrikat SP-fönster, med typbeteckningen EDF, och tillverkat år 1982, se figur 8.20. Fönstret monterades i en flygelbyggnad av tegel på Bjäresjö Skola i Skåne år 1982 och ersatte då ett originalfönster från 1926. Fönstret har varit orienterat mot öster i ett pannrum i bottenplanet i ett skyddat läge. Fönstret demonterades våren 1998 för provning.

*Figur 8.20 Fönster nr 3 är ett 1-lufts 3-glasfönster tillverkat år 1982.*
